Пальченко О.Л.

*Харківський національний університет будівництва та архітектури
(вул. Сумська, 40, Харків, 61002, Україна; e-mail: oleg_palchenko@yahoo.com;
orcid.org/0000-0002-3809-3148)*

АНАЛІЗ НАДЗВИЧАЙНИХ СИТУАЦІЙ, ПОВ'ЯЗАНИХ З ГРАВІТАЦІЙНИМИ БЕТОННИМИ ГРЕБЛЯМИ

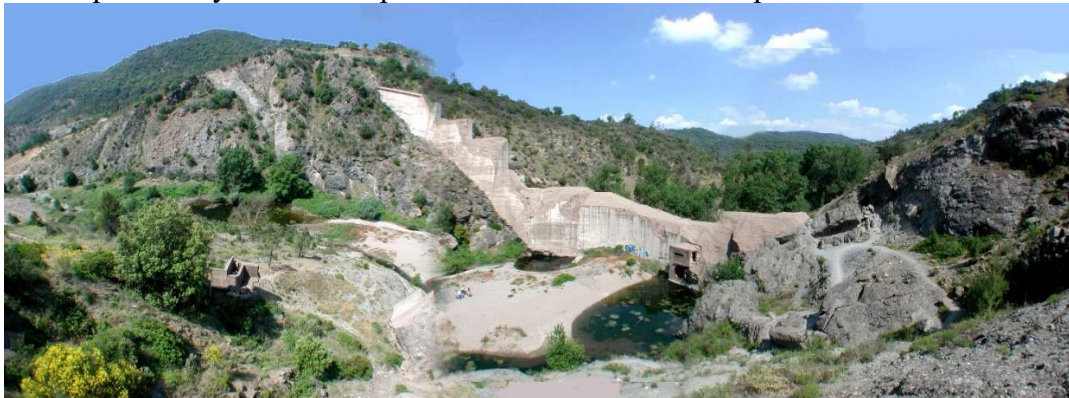
За кілька тижнів до катастрофи в бетонній плиті днища гасителя водозливу з'явилися тріщини, спрямовані уздовж русла. 2 грудня 1959 року в 20 годин доглядач, який перебував на греблі для відкриття водоскиду, звернув увагу на тріщини в бетонній плиті гасителя і фільтрацію води через ґрунт на позначці 80 м, джерело якої знаходилося в 20 м від низової грані греблі на правому березі. У 21 годину 2 грудня споруда зруйнувалася. Свідки, які були в 1500

Рис. 1. Гребля Мальпассе (Франція) після руйнування, 1959 рік. Фото: wikipedia.org

Комісії, які розслідували причини аварії, встановили, що руйнування почалося на лівому березі і було викликано фільтраційним протитиском, діючим на площину в скельній основі, складеною шаруватими гнейсами, що стикається із стародавнім тектонічним порушенням шириною до 80 см і глибиною до 15 м, заповненим глинистою породою і яке виходить на поверхню в 30 м в нижньому б'єфі. В результаті дії неврахованих в проекті навантажень зусилля в лівобережному устої греблі, що передаються верхніми арками, майже в 2 рази перевищили проектні значення. Внаслідок цього сталася аварія, в результаті якої було повністю зруйновано лівобережне примикання, в правобережному примиканні утворилися розриви скельної основи.

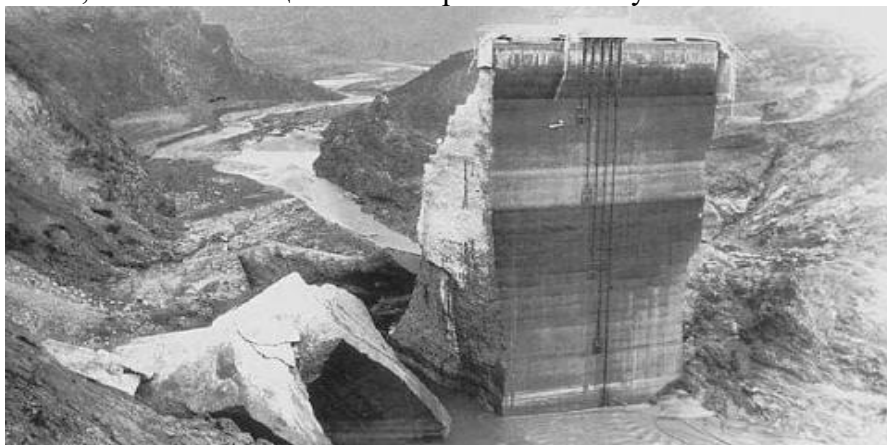
Проектом виконання цементації основи не передбачалося, а дренаж основи був виконаний тільки в центральній незруйнованій частині греблі, що зберіглася. Наповнення водосховища було розпочато ще до закінчення будівництва греблі з березня 1926 року. До березня 1928 року наповнення водосховища було повністю закінчено. З самого початку наповнення водосховища в основі греблі було зафіксовано фільтрацію з витратою 56 л/с. З плином часу фільтраційна витрата зростала, але вода при цьому була чистою. За день до катастрофи греблю було оглянуто головним інженером, який не виявив ніяких дефектів в споруді. У той же час автоматичний вимірник рівня показував серйозне зниження рівня водосховища, витрата фільтрації за добу зросла з 0,45 м³/с до 2,1 м³/с. Так, автоматичний самописець рівня, встановлений на центральній частині греблі, що зберіглася, зафіксував за 40 хвилин до аварії зменшення обсягу води у водосховищі на 228 тис. м³, а за п'ять хвилин до руйнування була зафіксована витрата витоків в 425 м³/с. Руйнування греблі відбулося вночі 13 березня 1928 року, загинула 421 особа, збитки від дії хвилі прориву склали 150 млн. доларів (в цінах 1975 року) і в 10 разів перевищили вартість споруди. За висновком фахівців, які брали участь у розслідуванні аварії, причиною її послужила слабка основа правобережного примикання і зменшення

міцності конгломератів під дією гідростатичного тиску. Істотний вплив на руйнування ліво-бережного примикання, складеного з міцних сланців, внесла будова порід на ділянці примикання, які мали сланцюватість паралельно схилу.

Рис. 2. Руйнування греблі Сент-Френсіс, Каліфорнія, США, 1928 рік

Аналізуючи причини аварії, К. Терцагі уточнив існуючу формулу для визначення сили протитиску, ввівши в неї коефіцієнт ефективної площі передачі протитиску $\alpha_2 = 1$, замість значення, що використовувалося раніше для різних скельних основ – 0,75-1,0. Таким чином, недоврахування властивостей скельної основи даної греблі призвело надалі до обваження конструкції бетонних гребель на будь-яких типах основ.
