**Бойко Т.К., Пальченко О.Л.**

*Харківський національний університет будівництва та архітектури*

## **АНАЛІЗ АВАРІЙ КАМ'ЯНО-ЗЕМЛЯНИХ ГРЕБЕЛЬ ТА ЇХ ПОПЕРЕДЖЕННЯ**

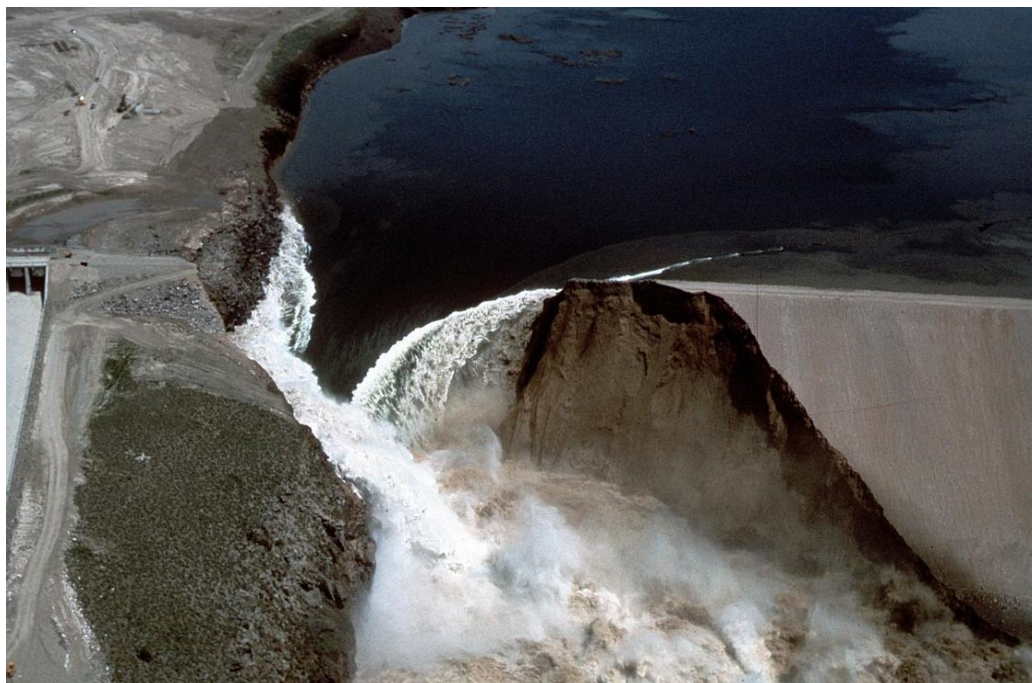
Ґрунтова гребля Тетон (США) висотою 93 м обрушилася в 1976 році, після першого заповнення водосховища (рис. 1). Причина – підвищена фільтрація через породи основи греблі, що призвело до її розмиву.

*Рис. 1. Прорив греблі Тетон в Рексбурзі, штат Айдахо, США*

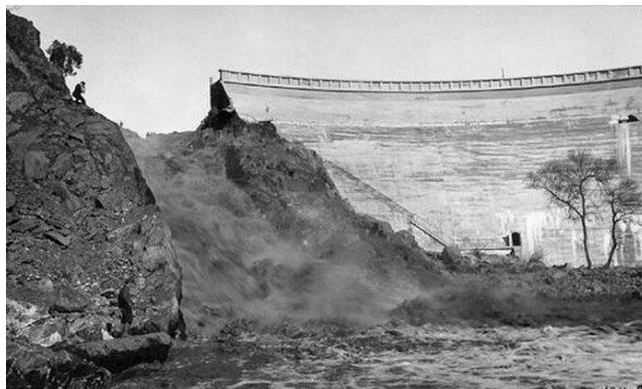
Грунтова гребля Баньцяо (Китай) висотою 24,54 м була зруйнована в 1975 році (рис. 2) в результаті переливу через гребінь греблі [12].

*Рис. 2. Зруйнована дамба Баньцяо*

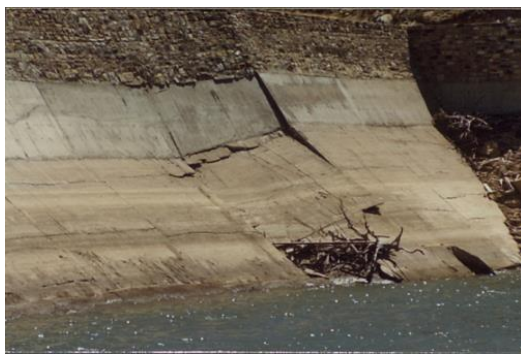
Найбільш небезпечні горизонтальні поперечні тріщини, особливо наскрізні. В результаті великого осідання основи в центральній частині гребля Апішапа (США) «зависла» на крутих скельних схилах бортових ділянок, утворилася горизонтальна поперечна

наскрізна тріщина між верхньою та нижньою частинами греблі, через тріщину прорвалася вода великої руйнуючої сили й за кілька годин розмила греблю (рис. 3).

Рис. 3. Руйнування греблі Апішана, США, травень 1987 року

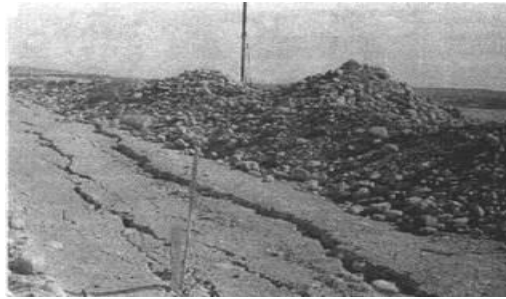
Рис. 4. Тріщини з вертикальним уступом по кордоні ядра з бічної призмою

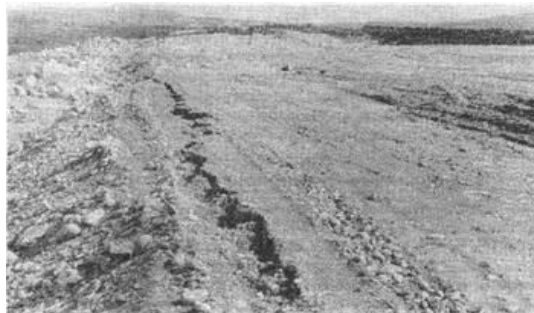
Рис. 5. Формування оповзання на схилі греблі. Первинна тріщина відриву

Основними ознаками втрати стійкості (оповзання) укосу, що можуть фіксуватися візуально, є: утворення на поверхнях гребня, берм або схилах укосів греблі характерних для оповзання криволінійних тріщин, їх розкриття, що наростає в часі; утворення уздовж сліду тріщини вертикального уступу (просідає масив, що відокремився); збільшення розкриття тріщини й висоти уступу; поява помітного випинання ґрунту в середній та нижній частинах схилу [22].
